## 福岡県 病院火災の状況について

10月11日 福岡市内の整形外科病院で発生した火災では、10名の方がお亡くなりになりました。消防庁および報道で発表されている内容についてまとめてみました。

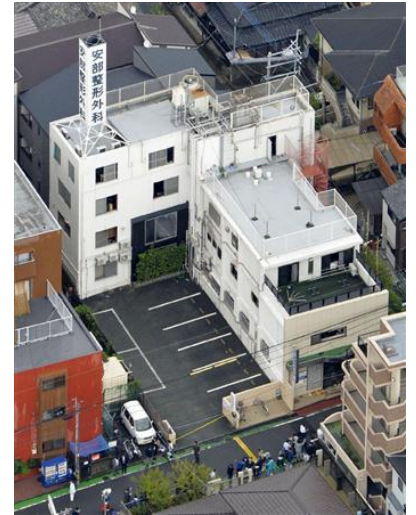
- 平成25年10月11日発生。
- 建物名称：安部整形外科
- 敷地面積 290.85 m<sup>2</sup>、建築面積 203.59 m<sup>2</sup>、延べ面積 665.87 m<sup>2</sup>
- 住所：福岡県福岡市博多区
- 建物構造：RC造・耐火構造、地上4階・地下1階建て
- 消防用設備等：消火器具、屋内消火栓設備（任意設置）、自動火災報知設備、避難器具、誘導灯
- 防火管理の状況：防火管理者選任、消防計画作成及び避難訓練実施済み
- 死者10名 負傷者5人（重症4人、中等症1人）

- ① 1階処置（診療）室の温熱器のコンセントプラグがショートし、付近にあった大量のタオルに燃え移った可能性がある。県警は15日、1階と1～4階の階段の計282m<sup>2</sup>が全焼しており、2～4階のフロアの焼損はなかったと発表した。処置室が激しく燃え、近くの階段を伝わり短時間で建物内に煙が充満したとみられる。タオルは温熱器で温める「ホットパック」を患部に当てる際、包むのに使っていたとみられる
- ② 4階建ての建物の7カ所にある防火扉が全て開いたままになっていた。このため、多量の煙が病室があった2階や院長の両親が住んでいた3階に流入し、一酸化炭素中毒の被害を拡大させたとみられている。ほとんどの遺体がベッドに横たわっていたという。
- ③ 消防計画の作成や消防訓練の企画などを担う防火管理者に、院長の72歳の母親が充てられていた。高齢なので別の人に替えるよう地元消防から指導されたが、改善されなかった。
- ④ 夜間の火災に対応する担当者を3人と消防に報告していたのに実際には出火時、当直看護師1人だけだった。初期消火の遅れにつながった可能性がある。
- ⑤ 医院は数年前に増築をしていましたが、この際、法律で定められた届け出を行政にしておらず、診察室がある1階には熱を感知する古いタイプの防火扉がそのまま使用され、違法状態になっていた。1974年の建築基準法の改正では、より反応が早い煙を感知する防火扉の設置を義務付けている。
