消防法改正

個室ビデオの安全対策・緊急地震速報の扱い・大規模建物の誘導表示

蓄圧式消火器は安全です

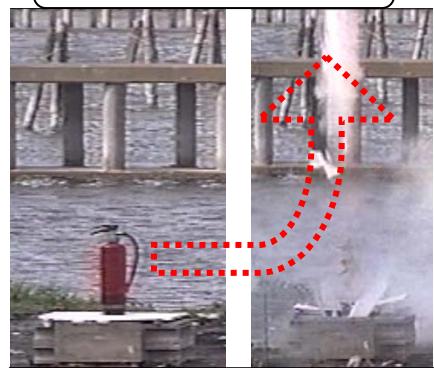
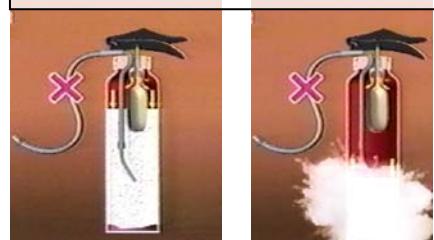
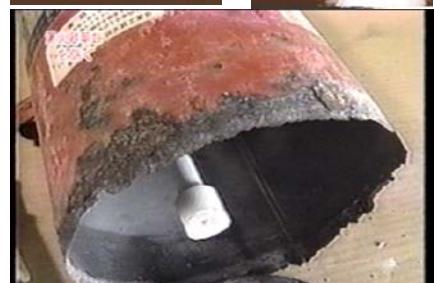
加圧式消火器破裂実験

薬剤放射時に、一気に容器に圧力がかかるために、腐食部分から破裂する

消防庁より「老朽化消火器の適切な取扱いに係る周知の徹底について」と注意を喚起する通知が出ています。過去10年間の事故例を確認しますと全て『加圧式』です。加圧式は、薬剤放出時に内蔵しているボンベの封印を破り一気に加圧しその力で薬剤を放出します。よって容器が腐食している場合、破裂します。
